## **COMPORTAMIENTO DEL BLOQUE ESTRUCTURAL TRES DEL EDIFICIO DE POST GRADO DE LA ULEAM DURANTE EL TERREMOTO DEL 16 A**

### **STRUCTURAL BEHAVIOR OF BUILDING BLOCK TRHEE OF POST GRADO AT ULEAM DURING THE EARTHQUAKE OF 16 A.**

**Roberto Aguiar<sup>(1,2)</sup>, Nelson Loor<sup>(3)</sup> y David Zambrano<sup>(3)</sup>**

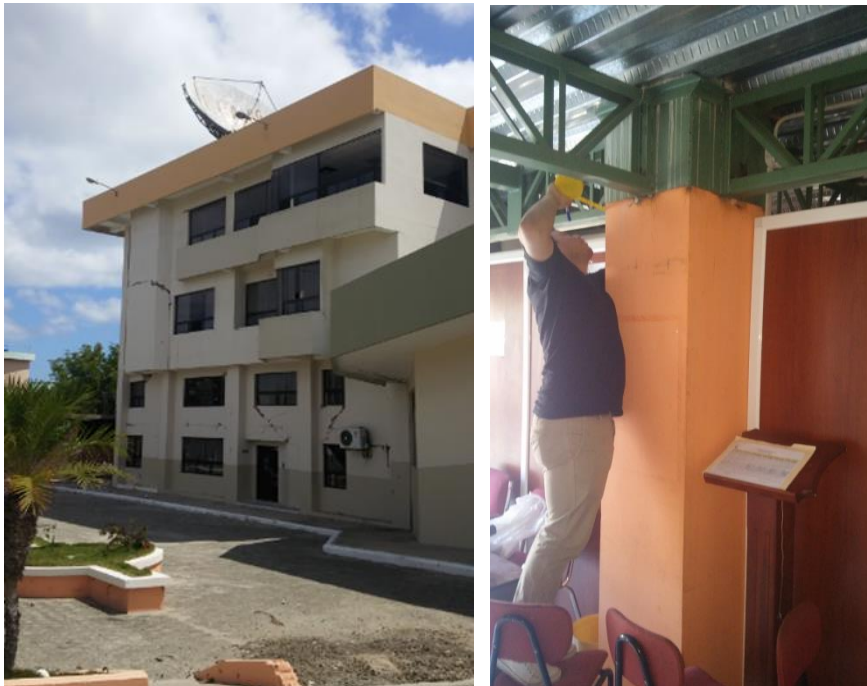
En la figura 2 a, se tiene una vista posterior del edificio de Post Grado, con ingreso directo al Bloque Estructural 3, así es como se ve después del terremoto del 16 A y la serie de réplicas que se han dado más de 2200 al mes de julio de 2016.

En la figura 2 b, se ve la forma como se unió una estructura de acero con bastante nivel ingenieril a las columnas de hormigón armado. Dowswell (2011), Bendito (2010).

**Figura 2** a) Izquierda Edificio de Post Grado Bloque 3.  
b) Derecha Entrepiso estructura metálica.

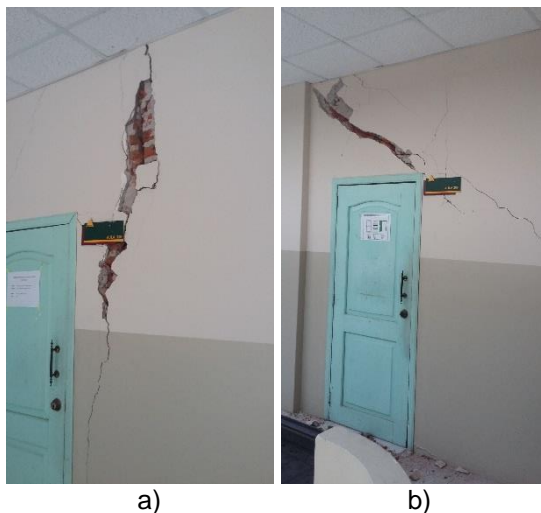
La estructura presenta daño, entre moderado y extensivo, como el que se muestra en la figura 3, que corresponde al tercer piso. Por otra parte existe daño solo en enlucido de cabeza y pie de columna, no han en el elemento estructural, como se indica en la figura 4.

**Figura 3** Daño en mampostería en el tercer piso, de Bloque Estructural 3.

El terremoto del 16 de abril del 2016 nos dejó como lección que las paredes mal construidas de bloque o ladrillo son muy peligrosas debido a que fallan de una manera explosiva que produce el colapso de las mismas y puede ocasionar danos a los ocupantes como paso con este terremoto. **No se puede tener grandes áreas de mampostería sin elementos confinantes.**

El comportamiento estructural de este bloque fue satisfactorio considerando que la aceleración espectral máxima estuvo alrededor de los 16 m/s<sup>2</sup> y que para rangos cortos, sobrepaso las normativas sísmicas del Ecuador de 2011 y 2015 Fue satisfactorio porque no existió daño estructural en la mayor parte de los elementos estructurales, así como nudos y losas solo habiendo daño en la mampostería que se pueden reconstruir con paredes livianas de Gypsum.

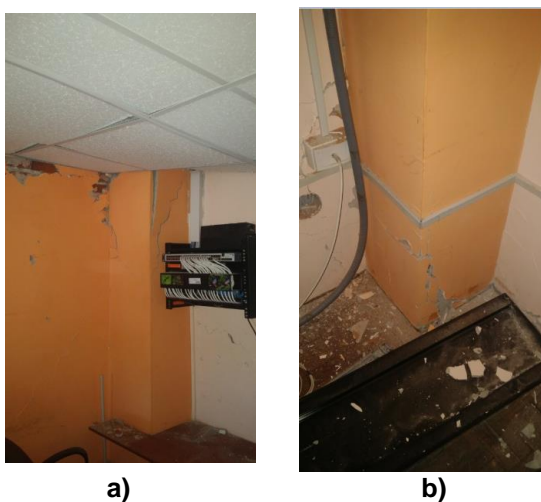
**Figura 4** Columna segundo piso; a) Agrietamiento en enlucido de cabeza de columna (no existe daño en columna); b) Otra columna con daño solo en enlucido, en este caso en pie de columna.

Si se reconstruye con paredes de Gypsum, las derivas de piso bajan a 1.0489 %. Por lo tanto se logra una reducción de 0.95% en comparación con la estructura original construida con paredes pesadas de bloque y ladrillo lo cual nos demuestra que esta una buena opción para mejorar el comportamiento de las estructuras en caso de un nuevo sismo. A más de esto se debe reparar la columna que existe en la parte posterior que tiene daño.

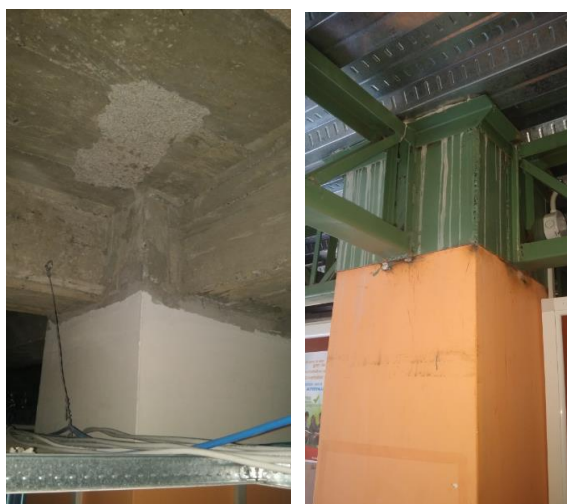
**Figura 5** a) En el primer piso se muestra el apoyo del mezanine a las columnas de hormigón armado; b) Nudo interior de la unión de columna- viga.

En el primer piso se tiene un entrepiso apoyado a las columnas el mismo que conforma el entrepiso de estructura metálico, figura 5a el cual no tuvo ningún daño estructural. Todos los nudos del primer piso están sin ningún tipo de fisura, figura 5b.

Se destaca que en algunos sitios, la estructura metálica se apoyó en las columnas como se observa en la figura 5 b, cuales funcionaron de la mejor manera sin haber ningún daño en sus elementos soportantes.
